高槻城二の丸跡北辺部の調査 現地説明会資料

○調査主体	高槻市教育委員会	○現地説明会	平成29年6月3日
○調査期間	平成28年11月1日~(調査継続中)	○調査面積	約2,600㎡
○調査目的	雨水貯留施設建設に先立つ発掘調査

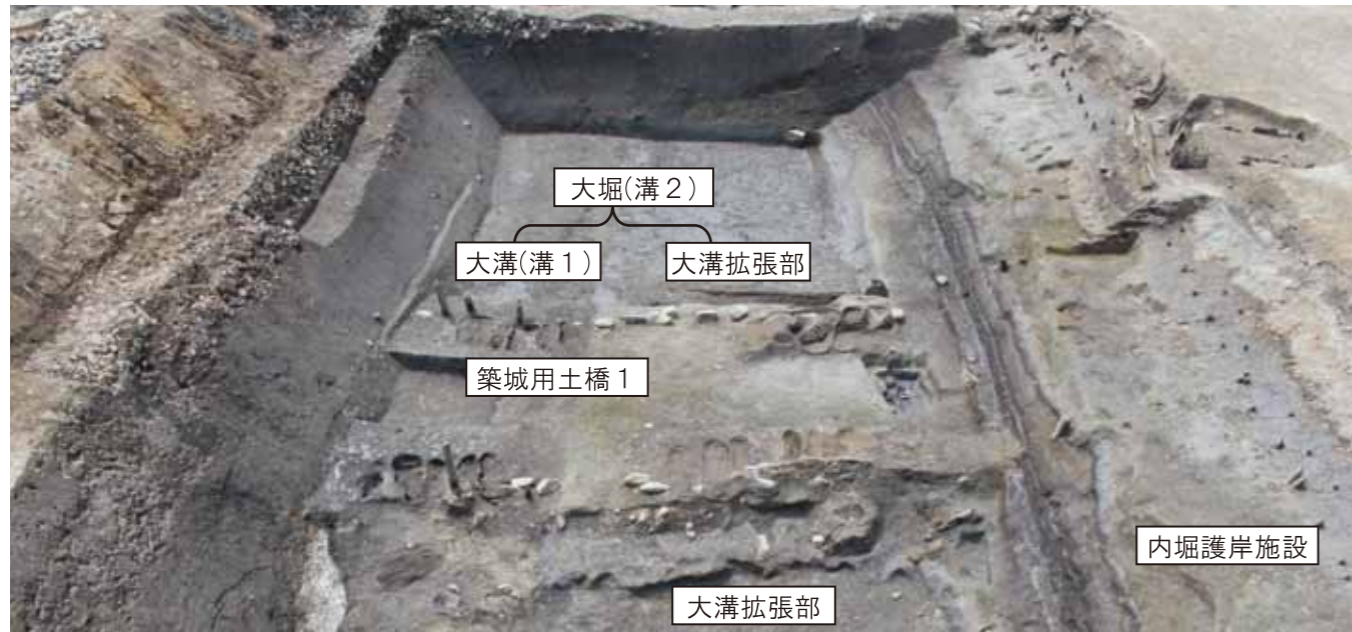
内堀の下方で検出した戦国時代の堀跡と内堀底に仮設された築城用土橋(東からみる)

(1)大溝と大堀 北内堀の下方から、先行する2条の東西溝を検出しました。南側の^{おおみぞ}大溝(溝1)は幅約5m、底面の標高は3.1m前後で、約15m間隔で直交方向に高さ0.5m、幅0.3m程度の掘り残しが認められ、掘削時の作業区界とみられます。

大溝の北側を、幅0.5mの畝状に残して掘り広げ、全体として底幅約9mの^{おおほり}大堀(溝2)を仕立てていました。拡張部は幅4m弱×長さ3~7m、深さ0.1~0.7mの方形土坑^{とこう}が不揃いに連なり、土坑間は平坦面となっています。調査区の東寄りでは、意図的に掘り残したと考えられる幅約5mの突出部が認められました。

大堀は突出部を残してブロック土で一気に埋め立てられていました。おそらくここには大溝段階で中核部の郭^{くわ}と郭をつなぐ橋が架かっていたとみられ、拡張に際して橋を存続させるために掘り残した可能性があります。

(2)築城用土橋 大堀の突出部とその延長上の大溝埋土上面では、外辺に沿わせて川原石を長手に据え、あるいは杭と横木で押さえて、^{たわらのう}俵土囊の小口を揃えて積み上げ、間に土を敷いて幅3.5mの通路としていました(築城用土橋1)。また、西寄りでも幅広の平坦面に1と同様に俵土囊を用いた通路を発見しました(築城用土橋2)。2か所とも、元和修築の内堀造成時にはブロック土で埋め尽くされた堀底から0.3m程度突出していたこと、2か所の間にちょうど不明門がおさまることから、不明門の石材や木材などの資材搬入用の仮設通路と考えられます。

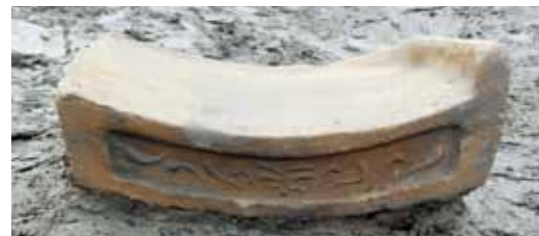
大堀の埋土直上で出土した豊臣期の掛平瓦

したがって先行する大溝は和田惟政城主期以前の所産とみられ、大堀突出部が示唆する郭同士をつなぐ橋の存在は、戦国時代の高槻城の中核部の縄張りについて重要な知見をもたらしたといえます。ちなみにブロック土の直上の土層から^{じゅらくだい}聚楽第の軒平瓦と同じ文様の^{かけひらがわら}掛平瓦が出土しており、かつて本丸跡から出土した金箔瓦と同様に、豊臣期に搬入されたと考えられます。

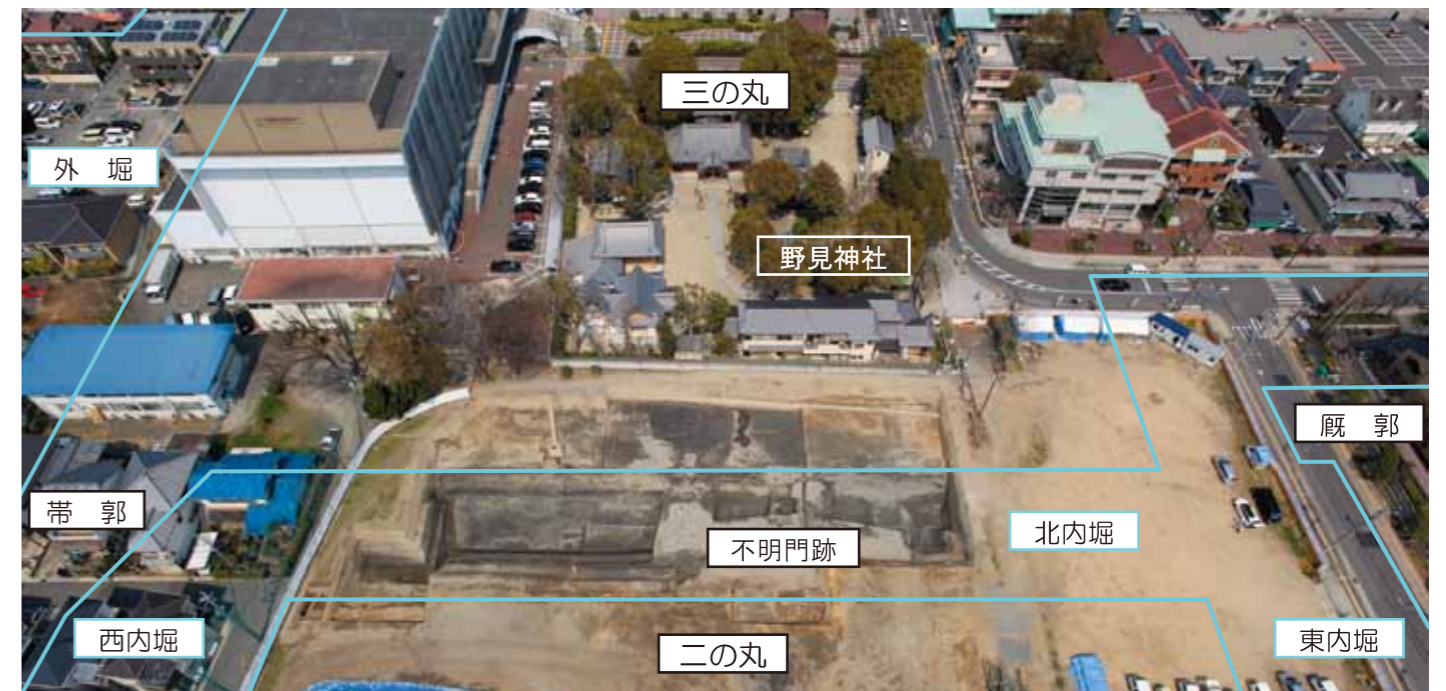
南側上空からみた今回調査地と、近世高槻城二の丸周辺の縄張り(推定)

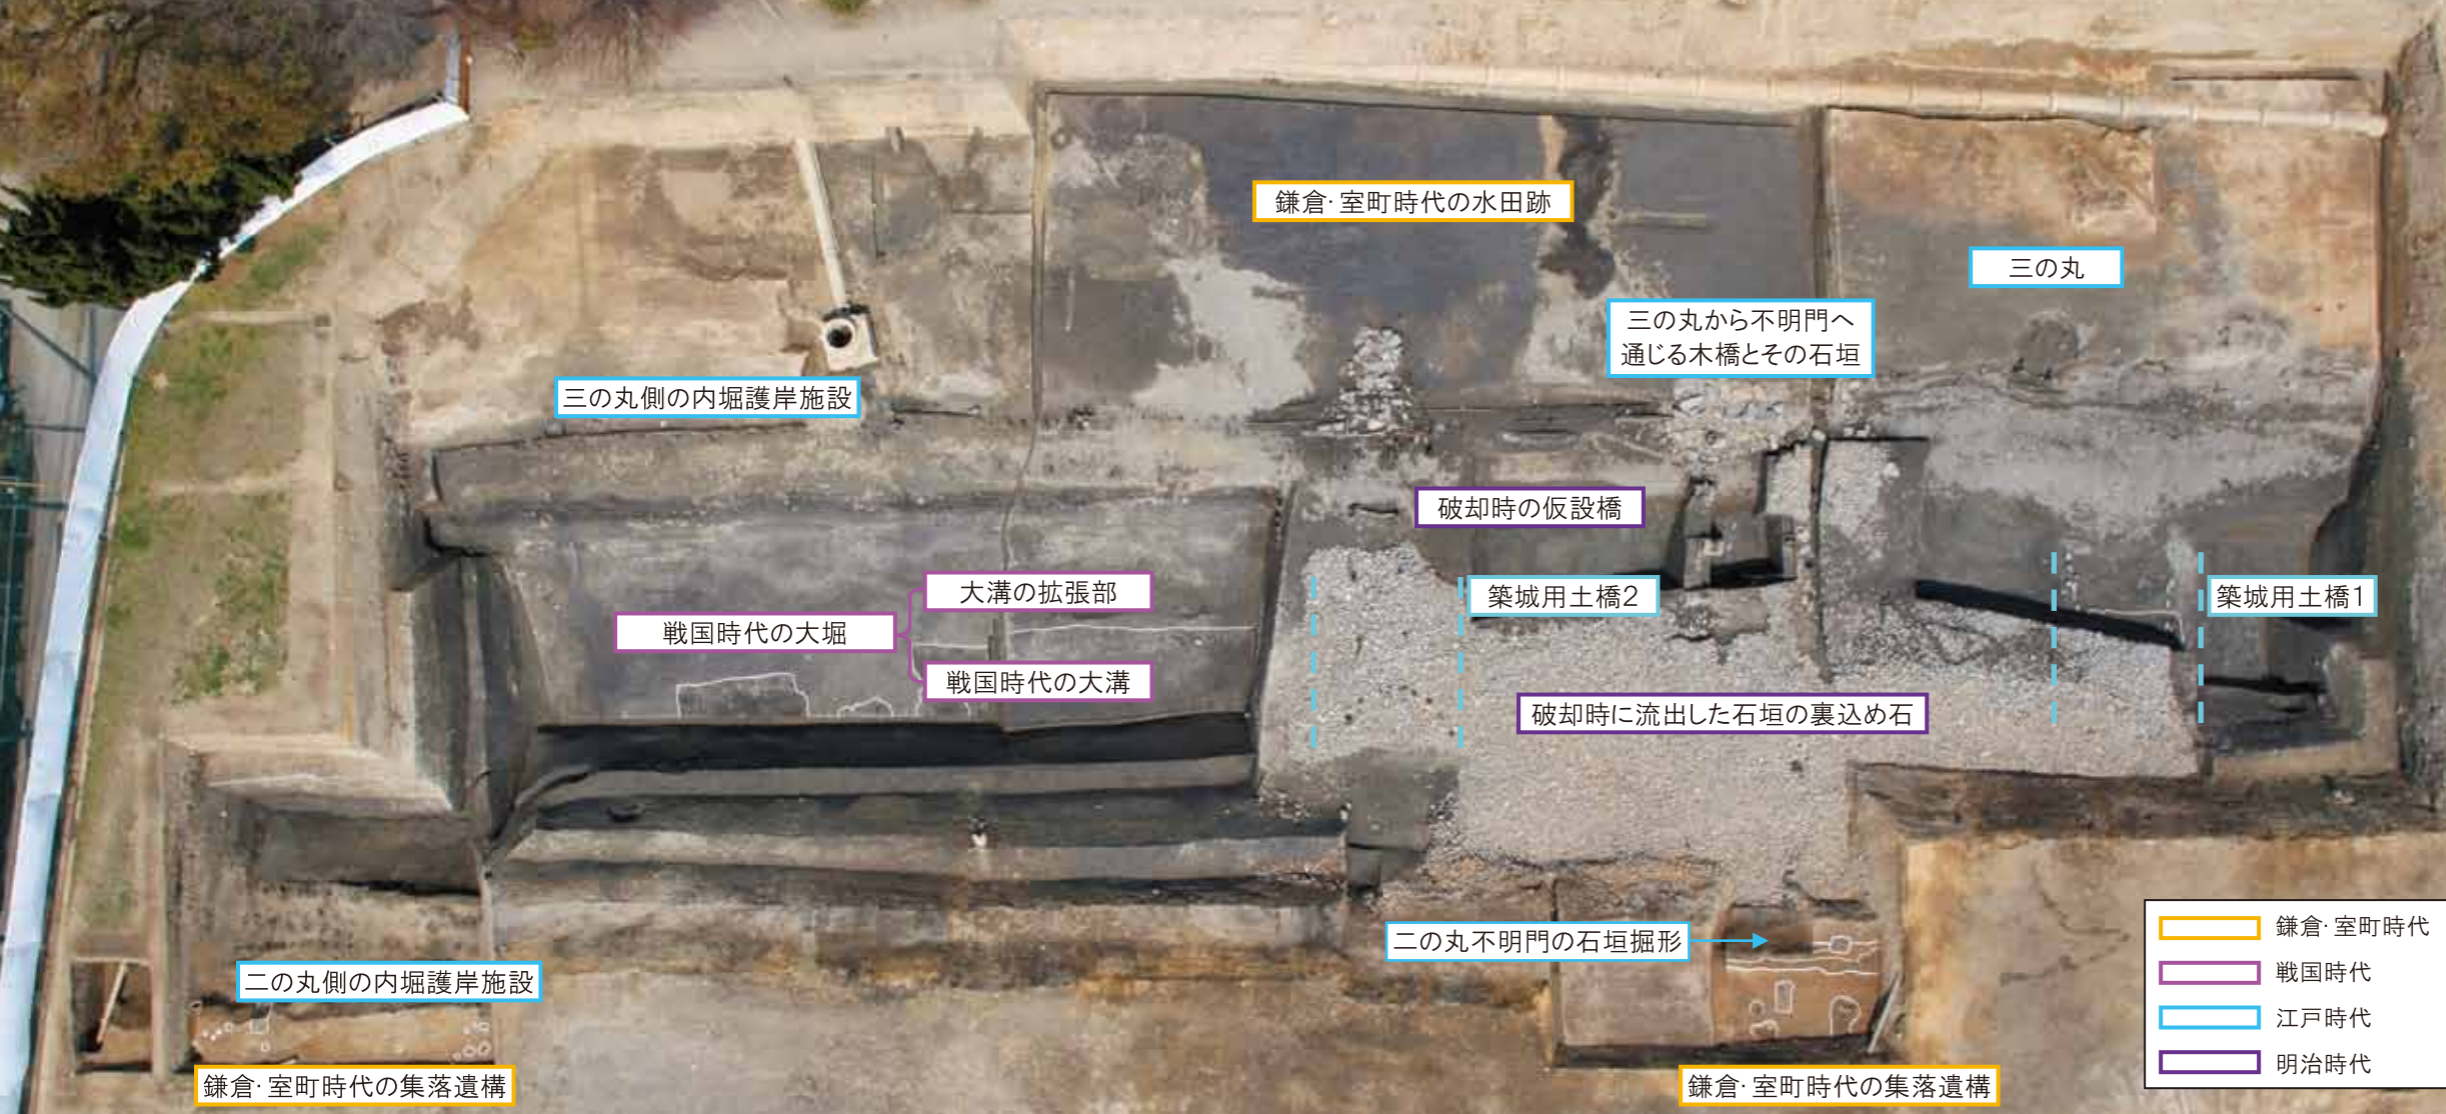
調査地全景(2017年3月30日撮影)

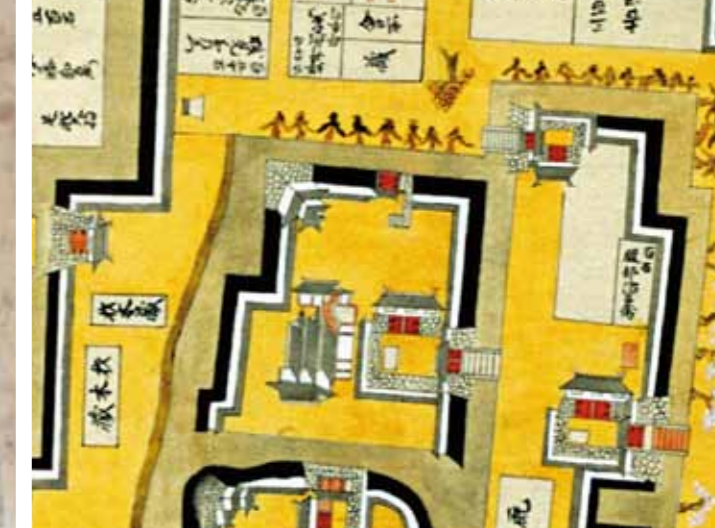
『高槻城絵図』17世紀後半 仏日寺蔵

(3)二の丸隅櫓 高槻城二の丸の北西隅に、二層(『高槻城絵図』)ないし東・南に付櫓をもつ単層の隅櫓(『町間入高槻絵図』)の様子が描かれています。今回、調査地西端で隅櫓の確認を目指しましたが、土台石垣の掘形は全く検出されませんでした。おそらく櫓台は二の丸造成面に直接設置されていて、廃城時に隅櫓もろとも取り壊されたと考えられます。調査所見から『町間入高槻絵図』の表現がより実態に即していることが判明しました。

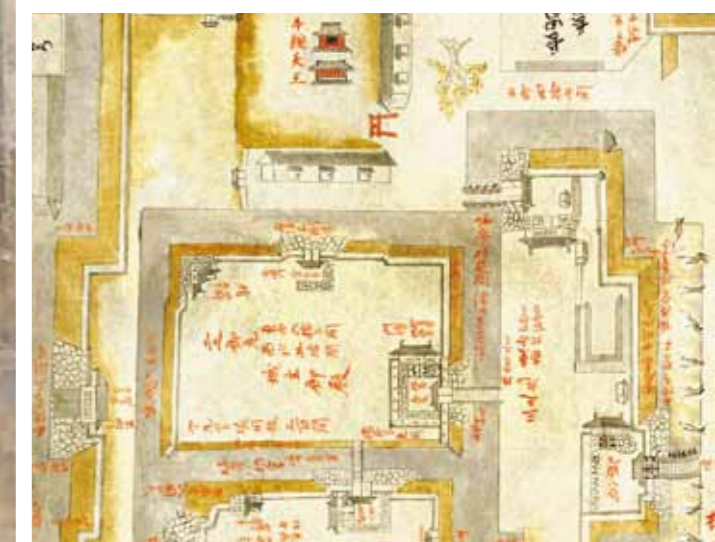
『町間入高槻絵図』18世紀 仏日寺蔵

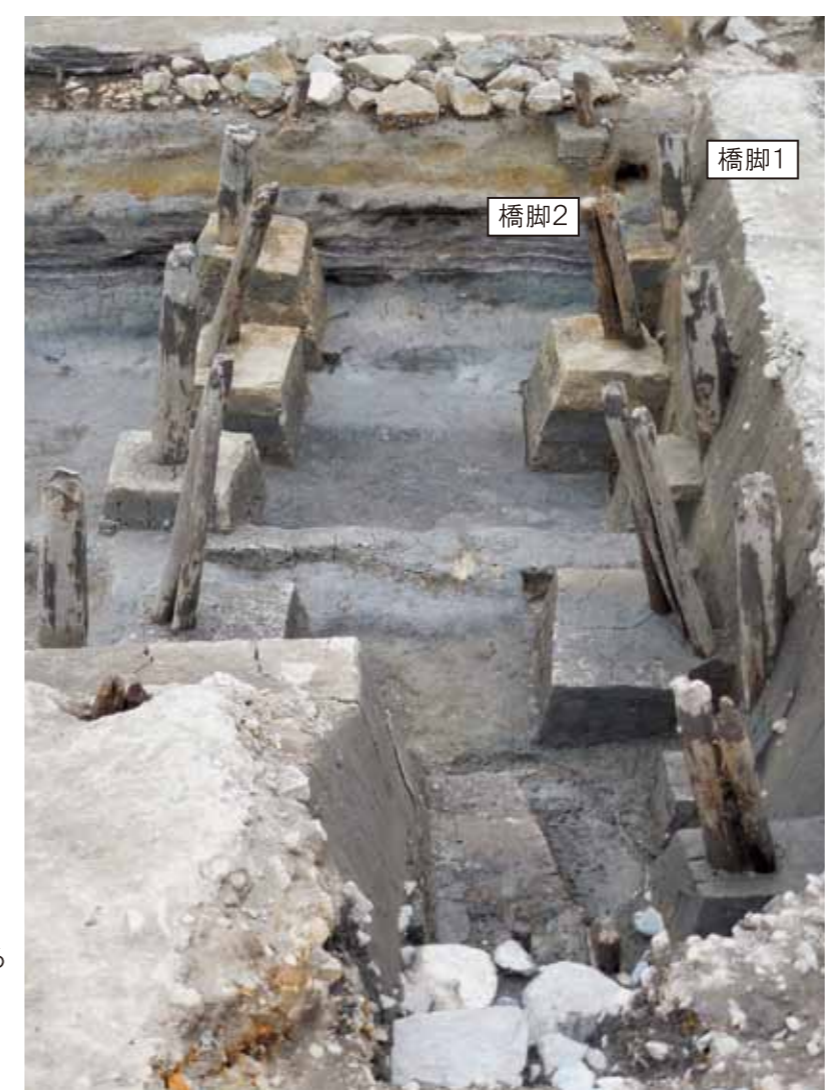
三の丸から二の丸不明門へ通じる木橋の橋脚を二の丸側からみる
外側の橋脚1は3対6本、内側の橋脚2は4対15本の計21本を検出した。

(4)木橋 三の丸側から不明門へ通じる木橋の橋脚を2組検出しました。橋脚1は一辺約30cmの粗く面をつけた角材を用い、梁間約4.0m×桁行約4.0m。橋脚2は、北端の1対を除いて径約15cmの丸太を複数用い、梁間約2.8m×桁行4~4.5m。橋脚1はわずかに内傾させて深く、橋脚2は強く内傾させてやや浅く打ち込まれていました。いずれも上端は水面高とほぼ同じ高さで様に切断されています。また、三の丸側の橋のたもとでは石垣を検出しました。丸太を杭で固定し、チャートの石材を丸太の直上に揃えて3、4段長手に積み上げたもので、橋の破却時に最下段を残して栗石もろとも堀側へ崩されていました。

この木橋は、長さ15m×幅4mほどに復元できます。材の仕様や設置状況から、橋脚1と2が一つの橋を支えていたとは考えにくく、二の丸東門(正門)の橋脚材と同規模の橋脚1が先行し、橋脚2は架け替えの可能性が高いと判断されます。本資料掲載の絵図類(右上)には見られませんが、時期不明ながら、東門と橋を欠く一方で架橋された不明門が『日本古城絵図』や『諸国城之図』に描かれていて、今後の検討課題になります。

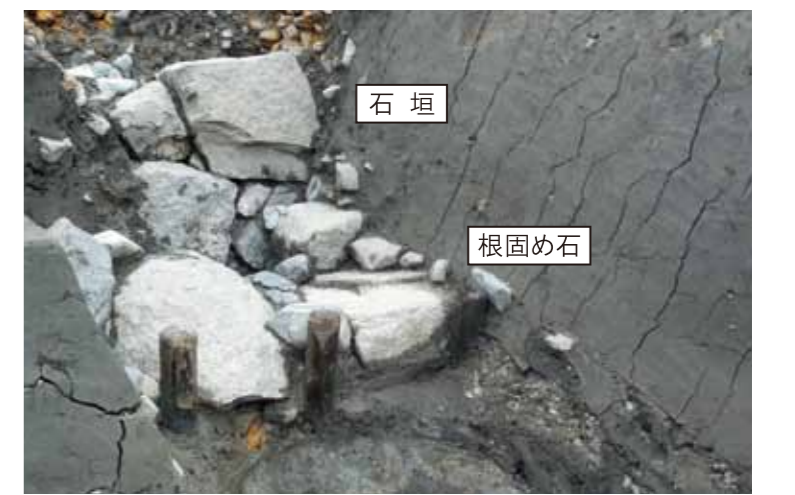
不明門正面の石垣基礎部分を堀側からみる
高槻城の石垣は、堀底を箱形に掘り下げて底に胴木を据え、その上に花崗岩の石材で石垣を築くとともに、その外側を根固め石でおさえている。軟弱な地盤ならではの工夫である。この不明門の基礎は、旧大堀内に位置する。内堀南岸のブロック埋土をとくに分厚く盛り、また根固め石の外側に杭を密に打ち込んで、堀側への石垣全体のせり出しを防いでいる。

(2)不明門 二の丸北縁で内堀に面して設けられた門です。調査地東寄りでは門の石垣構築のための掘形と根固め石を検出(右下写真)するとともに、明治七年の城地破却・石垣石搬出に伴う大量の裏込石の流出を確認しました。石垣の平面規模は基礎部分で東西約15mと推定され、土塁部の斜面立ち上がりから約0.5m、内堀へ突き出ていました。なお門自体の遺構は工事範囲外にあり、今回は基礎部分の保存を図っています。
