第3章 再発防止策の提言

1. 再発防止策の検討

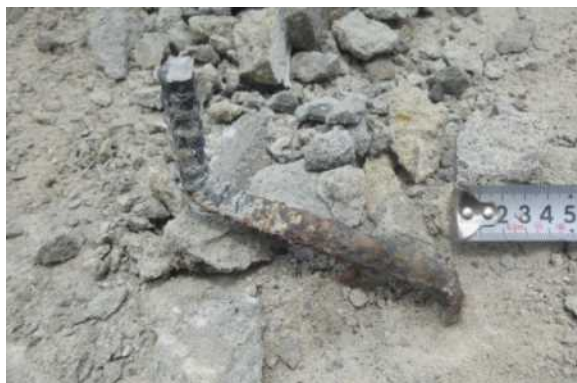
接合筋の台直し

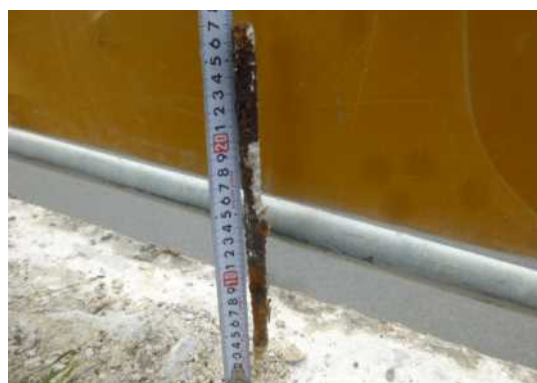
接合筋が溶接されていない

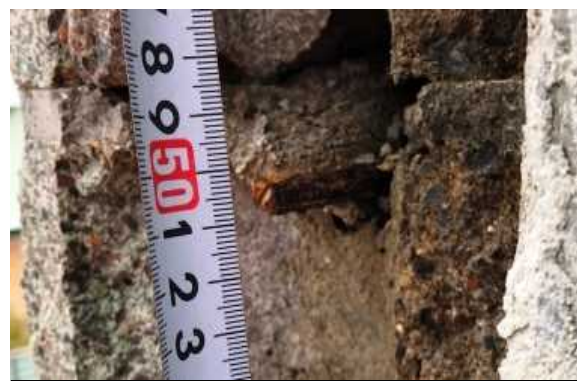
横筋の腐食

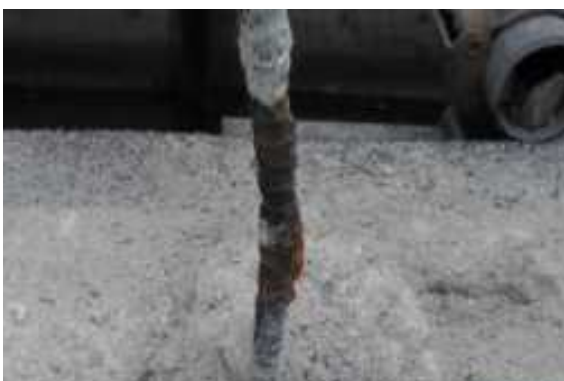
接合筋の腐食
